KARABÜK-OVACIK KIRSALINDA
GELENEKSEL KONUT KÜLTÜRÜ
DUDAŞ KÖYÜ ÖRNEĞİ

Karabük-Ovacık Kırsalında Geleneksel Konut Kültürü
DUDAŞ KÖYÜ ÖRNEĞİ

**“Karabük İli Ovacık İlesi Dudař Köyü Örneęinde Kırsal Yerleřimlerdeki Geleneksel
Konutların İncelenmesi”**

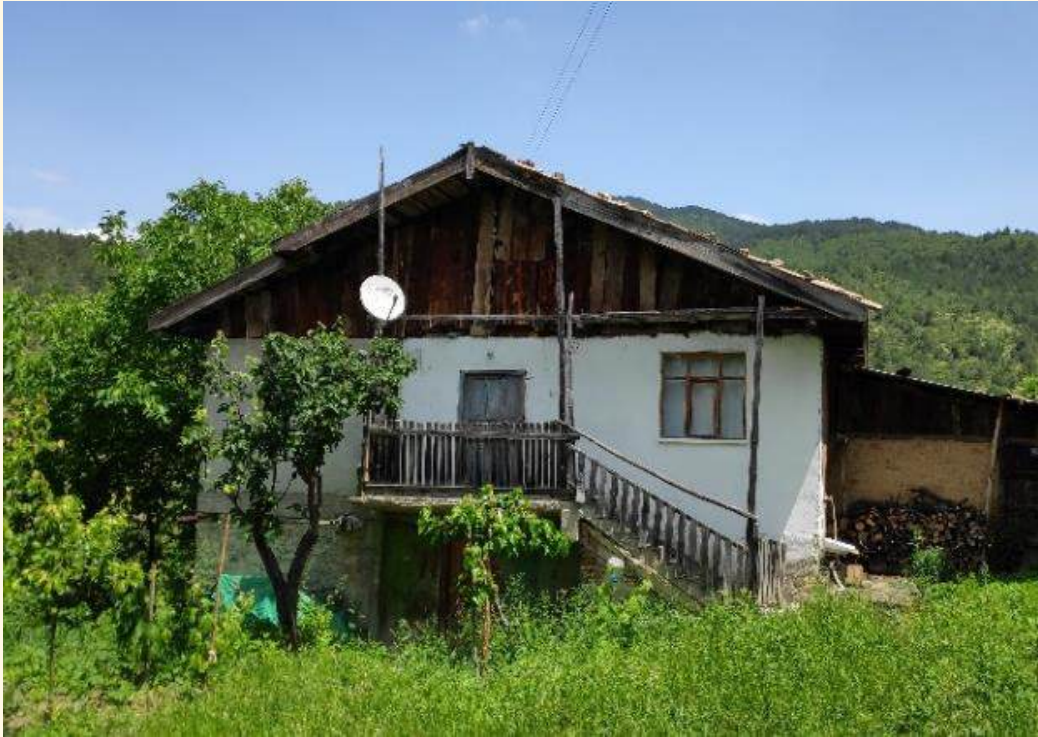
Zemin katı ahır olarak kullanılan konutlarda üst katlara dışardan yapılan merdivenle ulaşılır (Şekil 2.23). Ancak bazı yapılarda, üst kata ulaşım zemin katta bulunan merdivenle sağlanır.

Şekil 2.23. Girişi dışarıdan merdivenle sağlanan konut örneği (Mıcık mahallesi Mustafa Ayvalık evi)

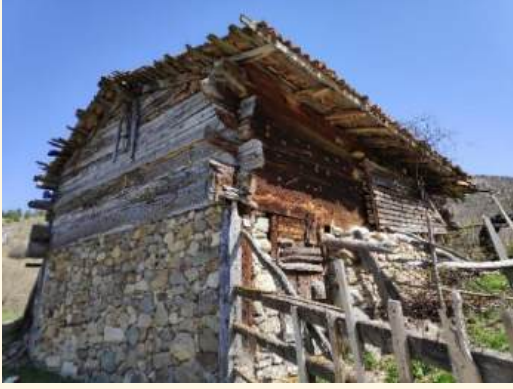
Yığma modern sistemde ise tuğla, gaz beton gibi malzemeler üst üste dizilerek yapıyı meydana getirmektedir. Geleneksel malzemelerin hem yığma hem de karkas sistemin birlikte kullanıldığı örnekler de mevcut olduğu için bu tür yapılar “karma sistem geleneksel malzeme” olarak gruplandırılmıştır (Şekil 3.2).

a) Yığma sistem geleneksel malzeme
(Kızılelma mahallesi)

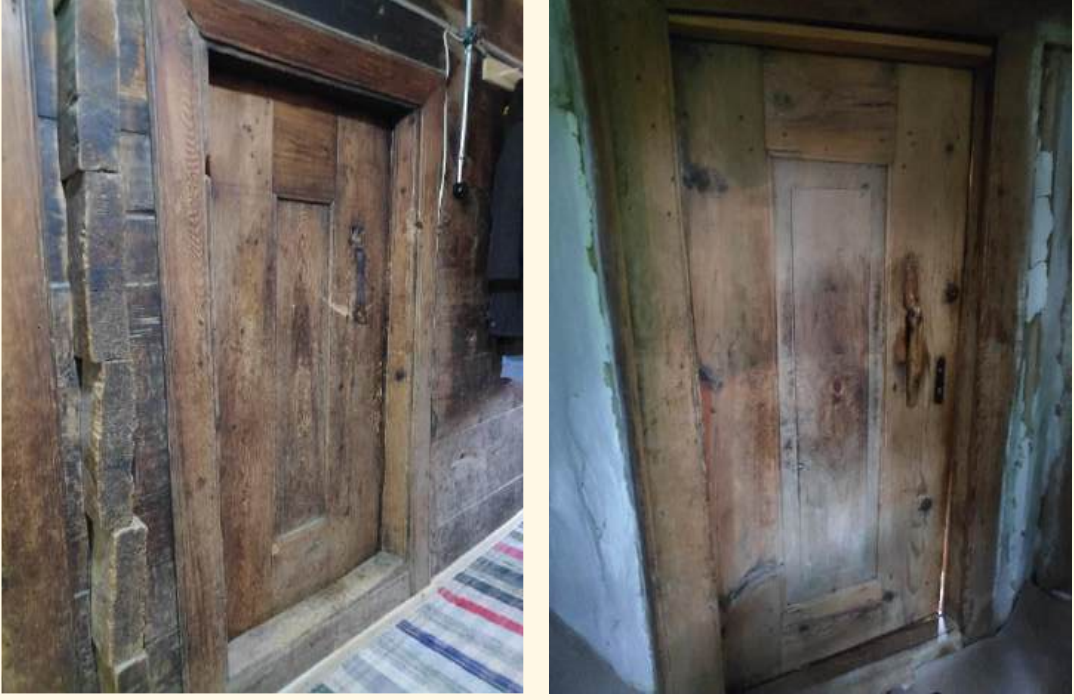
Şekil 4.49. Ahşap iç kapı örnekleri

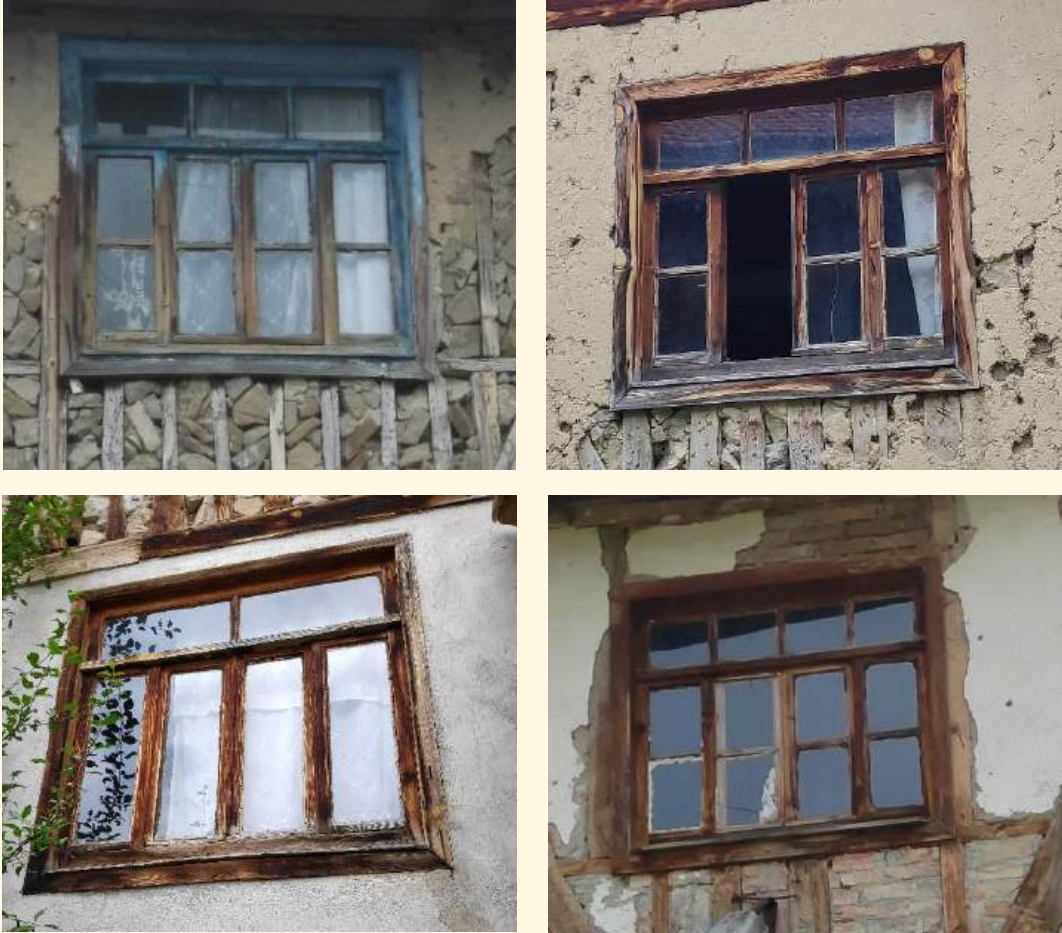
Çalışma alanında ortadaki iki kanadı açılan ve açılan kanatların üst kısımda sabit bir kanadın bulunduğu dört bölümlü pencere tipinin yaygın bir şekilde kullanıldığı görülmektedir (Şekil 4.57). Dudaş köyünde geçmiş zamanlarda büyük boyutlu camlar bulunmadığı için pencerelere yaklaşık 30 cm’de bir kayıt atılmıştır.

Şekil 4.53. Dört kanatlı ortadaki kanatları açılır pencere örnekleri

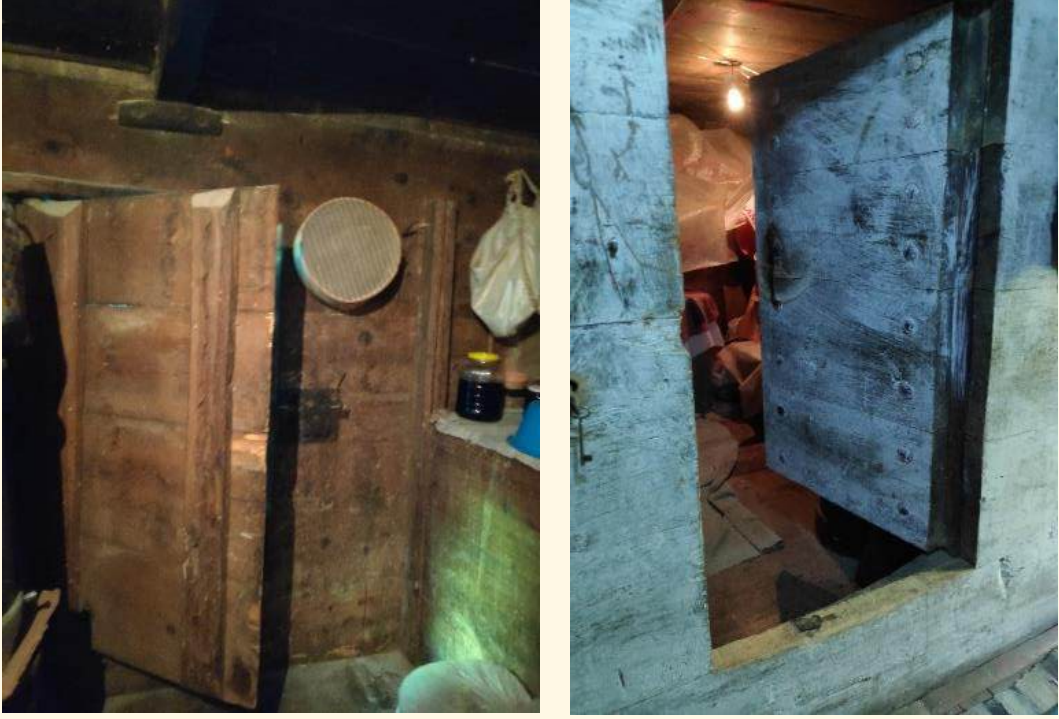
Konut içerisinde yapılan oda şeklindeki ambarlara normal oda kapılarına göre yüksekliği daha az olan kapılardan girilmektedir. Bu kapılar içeriye hava ve nem almayacak şekilde kilitlenir. Hambar (ambar) kapılarında “kara kilit” kullanılmaktadır. Boyutları normal oda kapılarına göre daha küçük ölçeklidir (Şekil 4.54).

Şekil 4.63. Oda şeklindeki ambar örnekleri (Mıcık mahallesi Hanife Ayrıalık evi)
